**XXIV SNPTEE
SEMINÁRIO NACIONAL DE PRODUÇÃO E
TRANSMISSÃO DE ENERGIA ELÉTRICA**

CB/GGH/10

**ANÁLISES E PROCEDIMENTOS PARA RECUPERAÇÃO DE DANOS EXTENSOS EM NÚCLEO ESTATÓRICO
DE MÁQUINAS SÍNCRONAS DE GRANDE PORTE – UM CASO PARTICULAR**

RESUMO

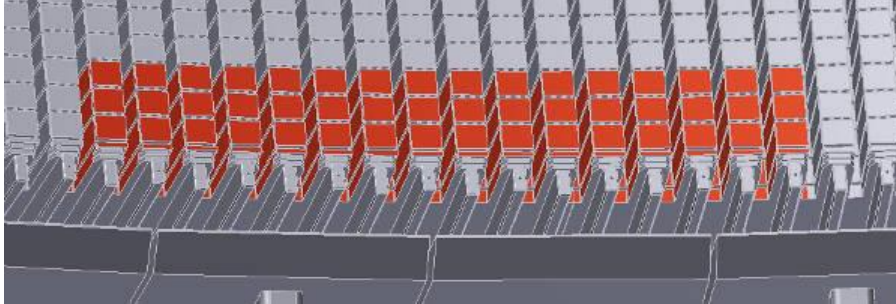
FIGURA 1 – Estudo inicial do bloco de núcleo a ser completamente substituído

Tal solução consistiria na remoção de um bloco completo do núcleo danificado em toda a sua extensão radial, de aproximadamente 270 kg, com posterior reposição das lâminas removidas por novas peças e reinstalação do enrolamento, como ilustrado na Figura 1. Desta forma, o núcleo recuperado passaria a ter uma segmentação parcial na área onde houvesse reposição de lâminas de aço silício.

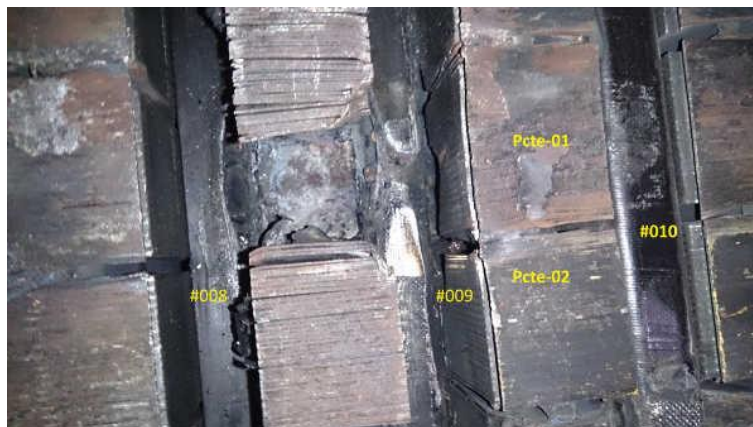
Quatro dias depois, foi realizada uma inspeção conjunta na unidade, pela ENGIE e ANDRITZ, na qual foram constatados danos ao núcleo e ao enrolamento do estator, ocorrendo fusão de materiais de ambos componentes em uma região compreendida entre 10 ranhuras dos últimos 5 pacotes inferiores de lâminas. A falta foi causada pelo desprendimento de duas chavetas do rotor, que provavelmente atingiram o estator na região afetada.

Na inspeção foi possível observar a ocorrência de fusão significativa de aço silício do núcleo e de cobre do enrolamento devida ao curto-circuito, como se observa nas Figuras 2 e 3 a seguir.

FIGURA 2 – Fusão de material observada na inspeção do estator

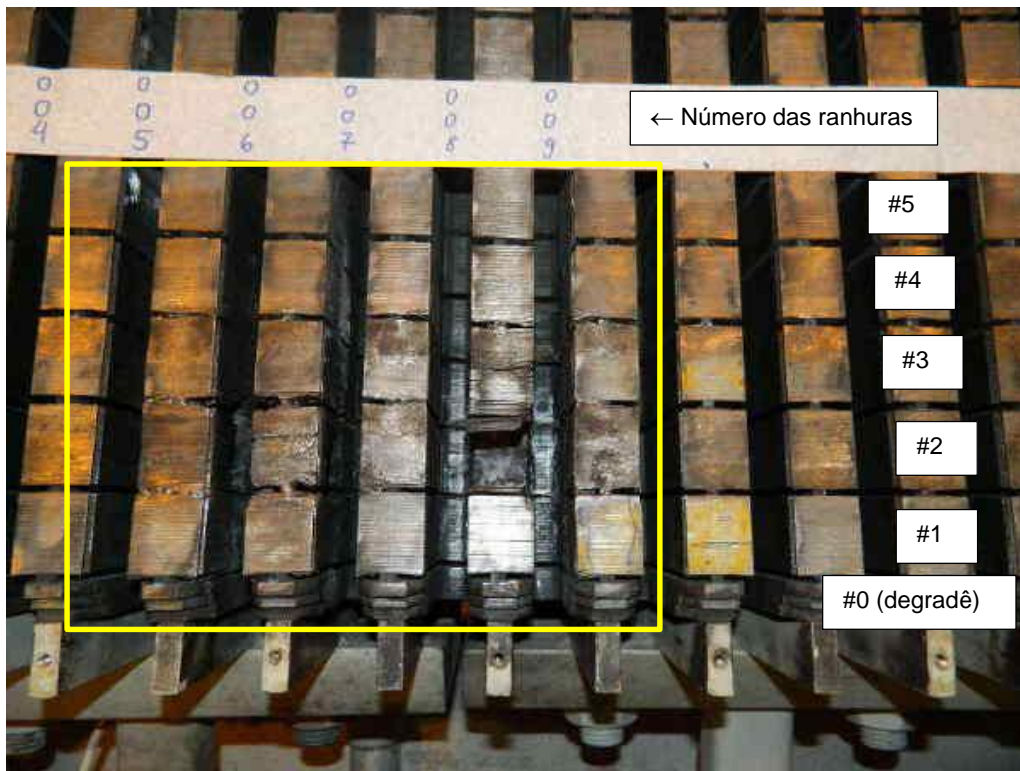
FIGURA 3 – Mapeamento da área danificada após remoção local do enrolamento

Na inspeção ficaram constatados, portanto, danos profundos em uma região relativamente extensa, compreendendo pelo menos 25 dentes, dos 4 pacotes normais do núcleo mais os 5 pacotes “degradê” sob esses mesmos dentes.

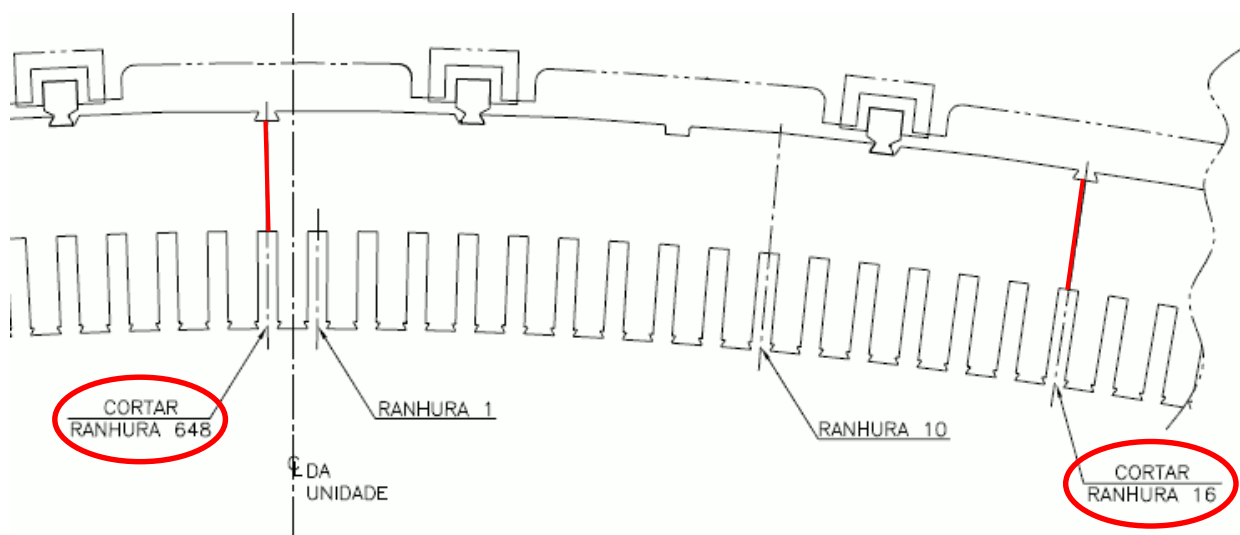
FIGURA 4 – Locais de corte do bloco de núcleo

Como as lâminas desse estator possuem 16 ranhuras cada, foi decidido que o bloco a ser removido teria essa mesma extensão tangencial, de forma a se otimizar a fixação do novo conjunto de lâminas nas caudas de andorinha da carcaça. A área total a substituir englobava, portanto, as ranhuras 648 até 016 e os pacotes #0 até #4, segundo Figura 4.

O corte deveria ocorrer na coroa do núcleo (vide indicações da Figura 4) e esse processo seria combinado com lixamento, tratamento e acabamento superficial, visando minimizar as folgas laterais que invariavelmente seriam introduzidas entre as lâminas originais e o novo pacote compacto.

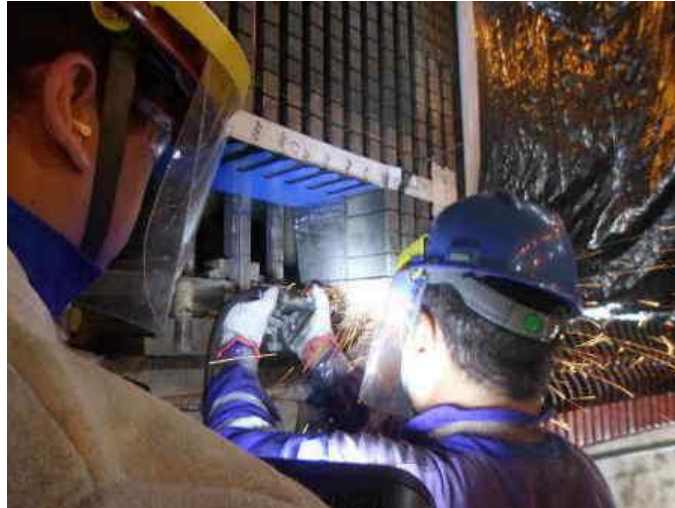
FIGURA 5 – Finalização do corte e acabamento da superfície

O ajuste, limpeza e isolamento das faces recortadas, que permaneceram no núcleo, precisaram ser minuciosamente executados para evitar curto-circuito interlaminar. Após a conclusão da remoção de todas as lâminas danificadas, houve uma limpeza e acabamento das bordas recortadas, com lixamento e aplicação de resina epóxi isolante. Notar, na Figura 5, uma fotografia dessa etapa, onde também se pode observar claramente o vão resultante da remoção do núcleo danificado.

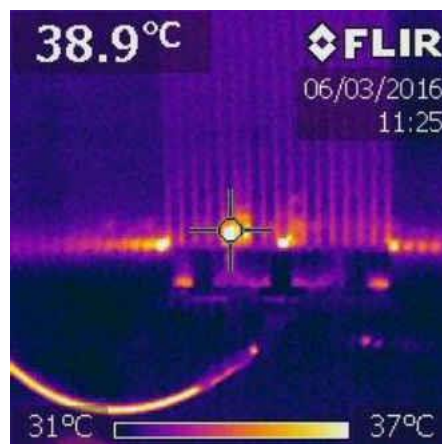
FIGURA 6 – Ensaio de indução intermediário

Como pode ser observado na Figura 6, durante o ensaio foram detectados diversos pontos quentes na região central acima do pacote de lâminas retirado. Estes pontos foram corrigidos, após o ensaio, com reaplicação de resina epóxi de alta capilaridade. Nas laterais da região cortada, concluiu-se que o aquecimento, com perfil graduado, é resultado de fluxo disperso, como será comentado em detalhes na seção 3.0 adiante.

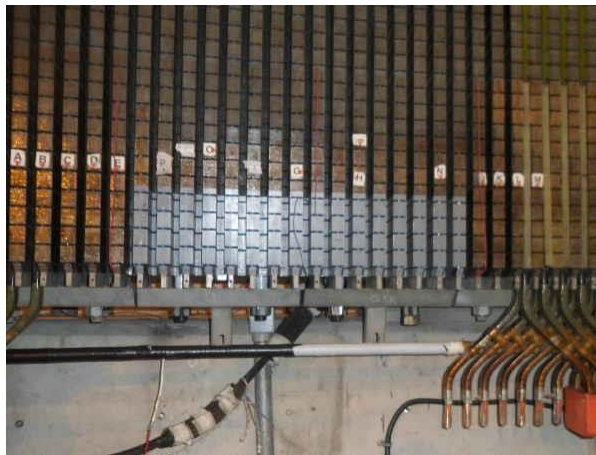
FIGURA 7 – Núcleo sendo montado e finalizado com novo bloco de lâminas

O conjunto de novas lâminas de reposição – pacote composto por lâminas do “degradê”, lâminas espaçadoras de dutos, lâminas normais e resina de cimentação – foi inserido pela parte inferior do estator e fixado radialmente pelas caudas de andorinha e axialmente suportado pelos flanges do estator. Lateralmente, este pacote compacto foi calçado e isolado com papel “Nomex” e resina epóxi.

Neste novo bloco do núcleo, que pode ser visualizado na Figura 7, foram instalados DTRs adicionais, para monitoramento específico da área recuperada durante a operação do gerador.

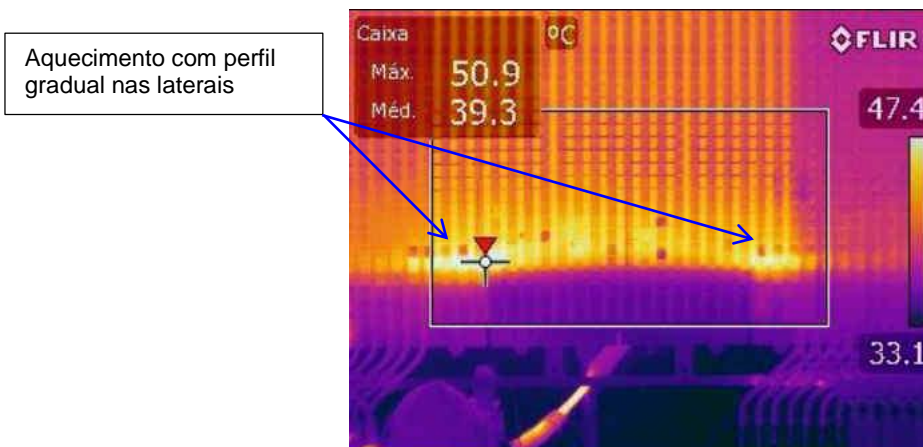
Durante esses ensaios ainda era observado um perfil de aquecimento não uniforme em função da segmentação local que foi criada ao se substituir um bloco lâminas, porém os pontos quentes não ultrapassaram mais que 15°C da temperatura média do núcleo. A Figura 8 mostra um dos resultados capturados pelo termovisor durante o ensaio.

FIGURA 8 – Ensaio de indução final

Essa componente axial das linhas de campo (destacadas nas Figuras 10 e 11) é justamente o que induz perdas parasitas mais elevadas no local, evidenciadas também pela temperatura medida nos ensaios de indução (vide Figura 8).

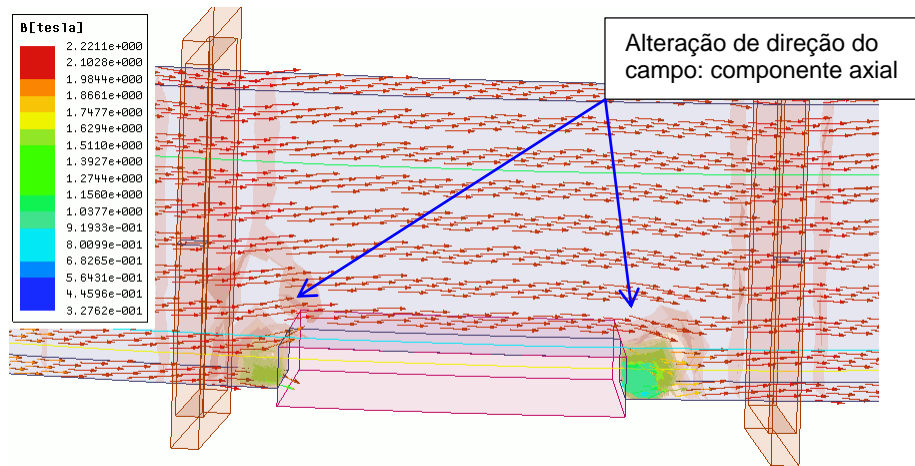
Em função disso, durante os ensaios de alta indução, foi observado um sobreaquecimento do circuito magnético nas regiões de fronteira do reparo no núcleo, causados, principalmente, pelos efeitos de fluxo disperso na direção axial no entorno dessa fronteira. A segmentação das lâminas nesta região criou uma descontinuidade e fez com que na fronteira fosse criada uma área de maior relutância.

Esses efeitos foram simulados pelo software Maxwell, cujos resultados apontavam claramente a existência do referido campo axial, além de um pequeno efeito de adensamento de fluxo, como mostra a Figura 10. O valor do campo nessas simulações é meramente usado para noções de escala e permitir a visualização do efeito.

FIGURA 10 – Simulação mostrando efeitos nas linhas de campo na região do bloco substituído

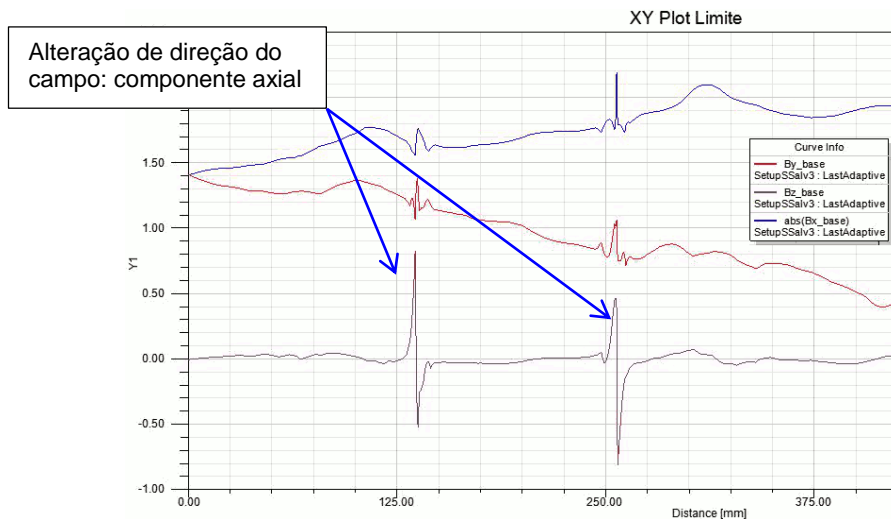
Na Figura 11, seguinte, é possível ver o traço que representa a densidade de fluxo axial (destacado pelas setas): nas regiões laterais do novo bloco do núcleo (ranhuras 648 e 016) há um pequeno entreferro de aproximadamente 1 a 2 mm, e essa descontinuidade local causa o desvio das linhas de fluxo, como visto na Figura 10.

O gráfico da Figura 11 ilustra o valor do fluxo magnético na componente axial, na região “limite”, na direção da altura entre o novo bloco do núcleo e o resto do núcleo estático. Os picos de fluxo, destacados nesse gráfico, são as regiões onde se encontram esse pequeno entreferro, sendo a primeira descontinuidade referente ao fluxo “contornando” o novo bloco e, a segunda, ao fluxo retornando à condição inicial após o térmico do bloco.

FIGURA 11 – Gráfico com valor das densidades de fluxo simuladas
