**XXIV SNPTEE
SEMINÁRIO NACIONAL DE PRODUÇÃO E
TRANSMISSÃO DE ENERGIA ELÉTRICA**

CB/GGH/22

METODOLOGIA E RESULTADOS DA REFORMA DO GERADOR DA UG#1 DA UHE GBM (FOZ DO AREIA)

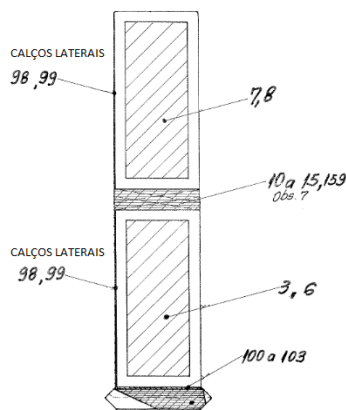
Figura 1 Embutimento da barra original

Explorando mais detalhadamente os requisitos técnicos, é importante ressaltar as preocupações levantadas na investigação realizada pela COPEL sobre a falha intempestiva da unidade #1, conforme relatado nas seções anteriores, além de outros aspectos que converteram-se em requisitos para o enrolamento do estator na especificação técnica, tais como:

Outras peculiaridades do projeto original contavam com sistema de embutimento com sistema de calços laterais condutivos e planos, bem como o sistema de cunhagem sem mola ondulada com travamento por cunha de travamento, como pode ser observado nas Figuras 1 e 2.

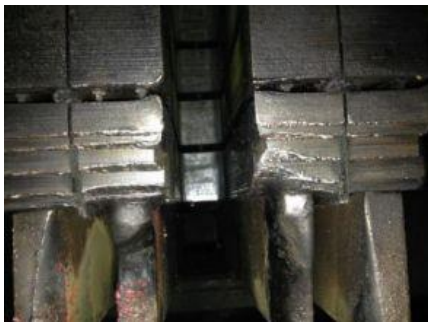
Figura 6 Pacote fundido na ranhura 60 antes do reparo

A desmontagem do enrolamento demandou cuidado, pois o cobre das conexões foi posteriormente reaproveitado, através da limpeza e reisolação. Uma vez que todas as barras originais encontravam-se removidas, procedeu-se com o teste de *El Cid* [6] para a verificação da isolamento interlaminar do núcleo estatórico. Foram encontrados pontos de curto circuito, seja por dano mecânico ou elétrico, já identificados nas inspeções visuais, como pode ser observado nas Figuras 6 e 7, obtidas antes dos reparos.

Com a realização do *El Cid*, estes e outros pontos danificados foram identificados e reparados, exceto o indicado na ranhura 60, conforme Figura 6. Por tratar-se de um dano severo, GE e COPEL acordaram tecnicamente o procedimento de reparo que foi realizado com posterior repetição do ensaio de *El Cid* até o atingimento de um patamar aceitável de corrente interlaminar. Tal reparo demandou a remoção da parte danificada do núcleo, sendo que o mesmo não foi recomposto, mas sim devidamente recoberto com verniz isolante de alta capilaridade. Os reparos ficaram conforme indicado nas Figuras 8 e 9.

No caso do reparo a ranhura 60, o valor medido no *El Cid* ainda permaneceu acima do considerado ideais para uma máquina nova, entretanto aceitável para uma máquina com 35 anos de operação. GE e COPEL decidiram instalar sondas termopares fixadas em dois pontos do núcleo: um no ponto reparado, e; outro em um ponto em condições ideais. Tal medição teve o objetivo de confirmar a eficácia do reparo nas condições nominais de indução durante a operação, cujos valores são apresentados na Tabela 2. A diferença de 0,4 graus Celsius foi considerada desprezível, não comprometendo a operação e a vida útil da unidade, demonstrando também a confiabilidade do sistema *El Cid*.

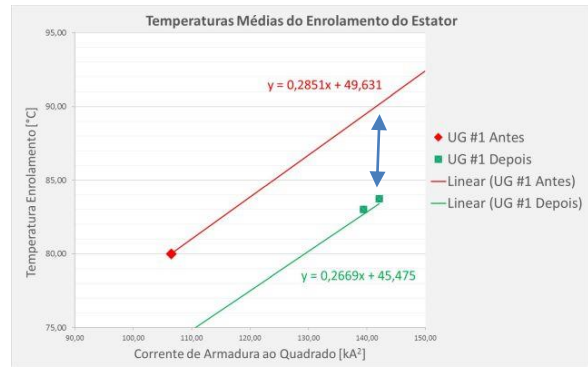
Figura 11 Detalhe ampliado somente das curvas da unidade #1 antes e após a reforma

A partir da análise das medições, conclui-se que a temperatura está 2 a 3 graus Celsius mais baixa se tomarmos como base a condição de 340 MVA e 16,5 kV, e corrigindo-se para o mesmo patamar de ar frio, conforme indicado na dupla seta na Figura 11, por exemplo. Se extrapolarmos para a condição nominal da máquina, ou seja, 465 MVA e 16,5 kV, obtêm-se uma redução de temperatura de 4 a 5 graus Celsius. Ambas condições possuem corrente de campo similar ($\cos\phi$ aproximadamente 1,0), portanto em condições similares de aquecimento do rotor.
