**XXIV SNPTEE
SEMINÁRIO NACIONAL DE PRODUÇÃO E
TRANSMISSÃO DE ENERGIA ELÉTRICA**

CB/GGH/10

**ANÁLISES E PROCEDIMENTOS PARA RECUPERAÇÃO DE DANOS EXTENSOS EM NÚCLEO ESTATÓRICO
DE MÁQUINAS SÍNCRONAS DE GRANDE PORTE – UM CASO PARTICULAR**

RESUMO

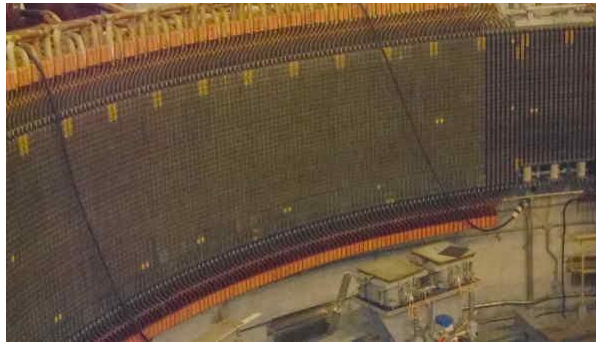
FIGURA 9 – Cabo ao redor do estator para ensaio de indução

Os ensaios foram conduzidos da maneira tradicional, enrolando um cabo de bitola apropriada à corrente de ensaio calculada de aproximadamente 400 A, formando 9 espiras distribuídas ao redor do estator.
