**XXIV SNPTEE
SEMINÁRIO NACIONAL DE PRODUÇÃO E
TRANSMISSÃO DE ENERGIA ELÉTRICA**

CB/GGH/22

METODOLOGIA E RESULTADOS DA REFORMA DO GERADOR DA UG#1 DA UHE GBM (FOZ DO AREIA)

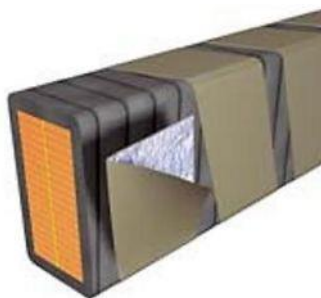
Figura 3 Sistema de embutimento *Round Packing**

- Sistema de embutimento das barras/bobinas. O sistema empregado pela GE, é conhecido como *Round Packing**: um papel semicondutivo, próprio para este fim, e uma massa vulcanizada a temperatura ambiente, aplicada no meio da fita de papel semicondutivo dobrada longitudinalmente. Em seguida, e imediatamente antes de introduzir as barras nas ranhuras, cada barra será envolvida pelo combinado massa-papel, que permite que o condutor se adapte facilmente à ranhura, agilizando também os processos de montagem. Este sistema assegura um embutimento perfeito com folga tendendo a zero, mesmo considerando-se variações dimensionais da barra ou da ranhura, conforme pode ser observado na Figura 3.

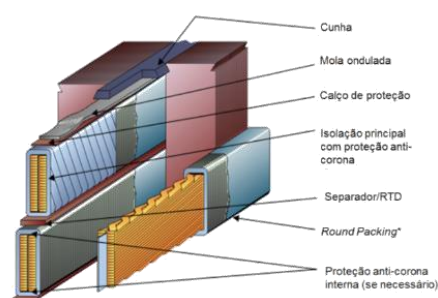
Figura 4 Sistema completo de embutimento com mola

- Sistema de mola ondulada entre cunha de ranhura e barra. O sistema de mola ondulada, ou *ripple spring*, consiste em um elemento isolante em formato ondulado que é instalado entre a cunha de ranhura e a semi-bobina ou barra de topo da ranhura. Ela promove uma pressão na barra para garantir o seu adequado engastamento na ranhura. Por consistir em uma mola, o sistema mantém a pressão sobre as barras de topo e fundo mesmo ao longo da vida útil da unidade, evitando afrouxamento das mesmas dentro da ranhura, reduzindo as intervenções de manutenção e futuras falhas por atrito entre isolamento e ranhura e demais danos consequentes, conforme pode ser observado na Figura 4.

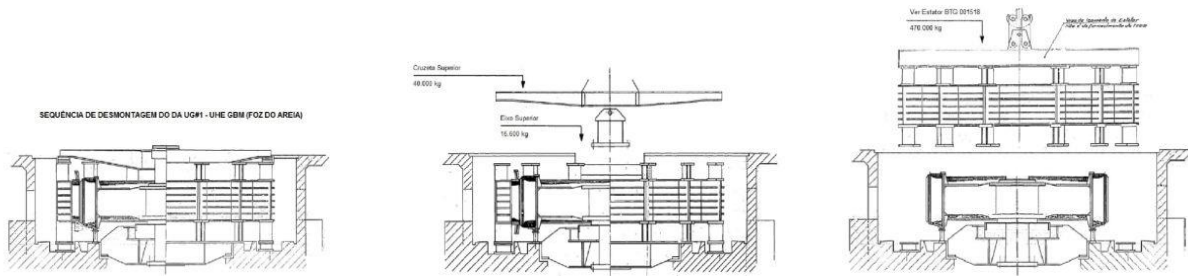
Figura 5 Sequência de desmontagem da unidade #1 com remoção do estator completo

Para a desmontagem da unidade #1, o principal fator de impacto positivo no cronograma foi a estratégia de desmontagem e retirada da parte estática do gerador do poço da unidade. Originalmente, o conjunto rotativo seria removido, demandando também a desmontagem do mancal combinado, linha de eixo e demais componentes relacionados. Ao desmontar a linha de eixo, um grande impacto seria transferido para as atividades de montagem, visto que todos os ajustes da linha de eixo precisariam ser refeitos. Com o conhecimento das peculiaridades do projeto original, a GE definiu a remoção do estator completo do poço, mantendo o rotor apoiado sobre os freios e com a linha de eixo principal e mancal combinado completamente montados. Adicionalmente, como o conjunto de trocadores de calor estava apoiado em bases fixadas no piso do poço, foi realizado apenas o desacoplamento da carcaça, sem necessidade de desmontagem da tubulação de água de resfriamento. Com isso, o estator completo da unidade foi transferido para a área de montagem da casa de força, eliminando também a necessidade de instalação de plataformas provisórias e possibilitando fácil acesso para a realização das tarefas de desmontagem, inspeção, montagem do enrolamento. De forma simplificada, a Figuras 5 resume a sequência:

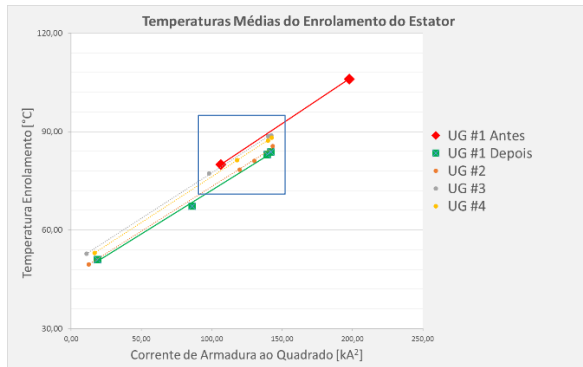
Figura 10 Curvas de temperatura das unidades.
Detalhe ampliado na Figura 10

Com retorno da unidade #1 à operação, o principal parâmetro de desempenho do enrolamento do estator a ser analisado é a temperatura. Embora a nova barra tenha dimensões praticamente idênticas à barra original, uma redução da temperatura do enrolamento era esperada devido à melhor condutividade térmica da isolamento e do sistema de embutimento. As Figuras 10 e 11 apresentam o comparativo das temperaturas do enrolamento do estator em relação ao quadrado da corrente de armadura, cuja variação é linear. Também são apresentadas as temperaturas das demais unidades, a título de comparação geral. Mas o comparativo entre as temperaturas da unidade #1 antes e após a reforma permite comprovar o novo comportamento térmico do enrolamento.
