**XXIV SNPTEE
SEMINÁRIO NACIONAL DE PRODUÇÃO E
TRANSMISSÃO DE ENERGIA ELÉTRICA**

**GRUPO -V
GRUPO DE ESTUDO DE PROTEÇÃO, MEDIÇÃO, CONTROLE E AUTOMAÇÃO EM SISTEMAS DE POTÊNCIA-
GPC**

**FALHA DE DISJUNTOR PERMISSIVO: COMO REDUZIR O NÚMERO DE DESLIGAMENTOS POR ATUAÇÕES
ACIDENTAIS DO ESQUEMA DE FALHA DE DISJUNTOR**

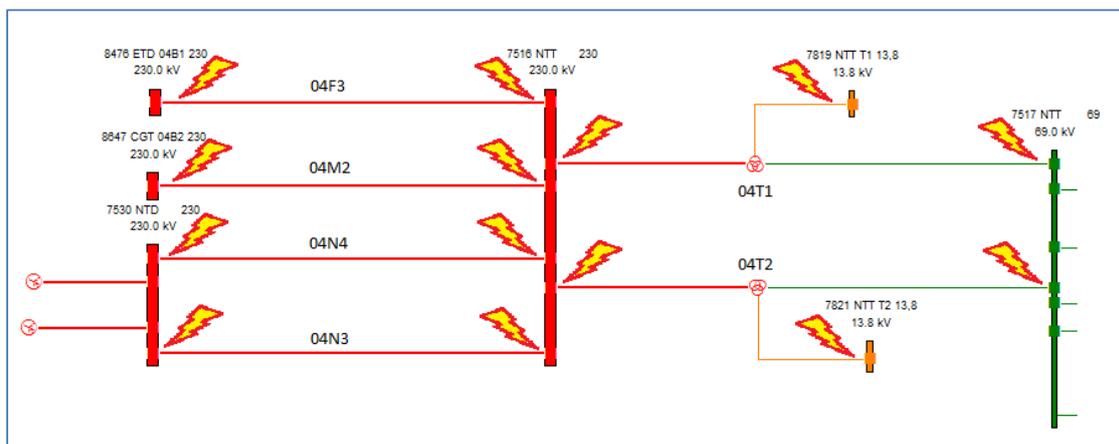
FIGURA 1

Para avaliar os ajustes e lógicas ideais para a atuação do trip local do esquema de falha de disjuntor, as seguintes situações foram simuladas nos locais indicados na Figura 1, através do software CAPE, para cada vão ligado ao barramento de 230kV:

- Curtos-circuitos AT, AB, ABT e ABC;
- Close-in no terminal local e close-in no terminal remoto;
- Com o disjuntor remoto fechado ou aberto.
- Com o disjuntor do vão de 69kV do transformador fechado ou aberto.

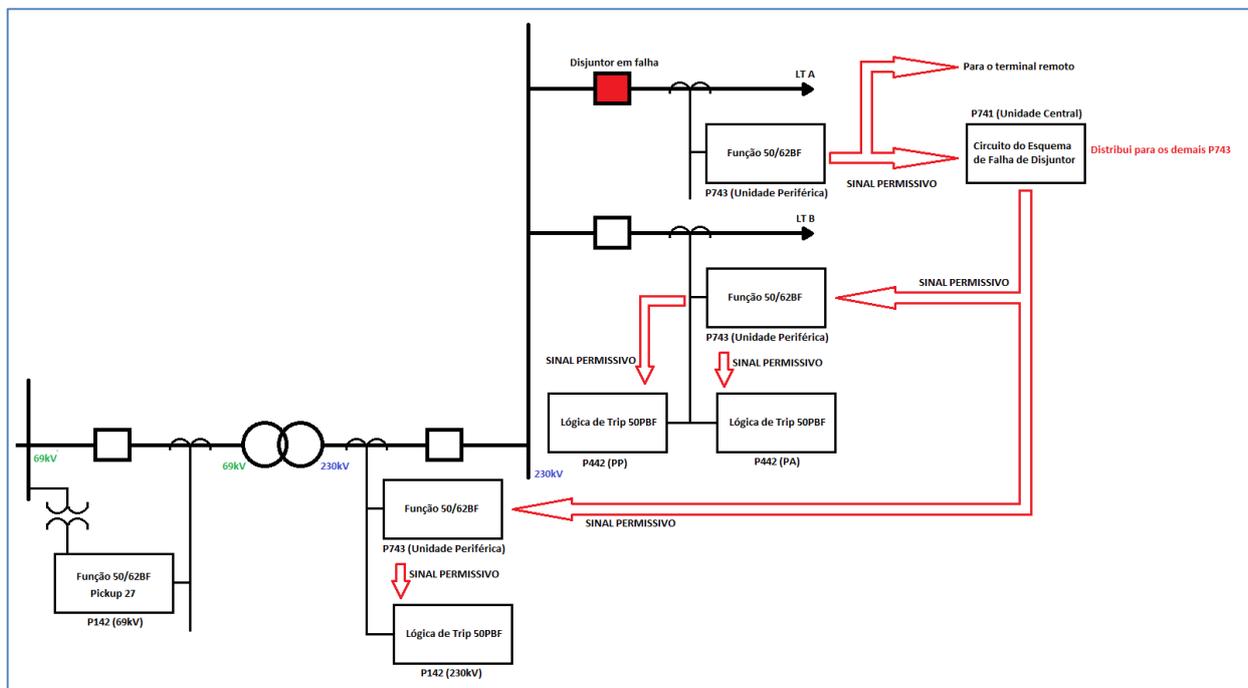
FIGURA 2

Para o novo esquema, quando ocorrer uma falha de disjuntor, a unidade periférica envia apenas um sinal permissivo para a Unidade Central (P741), que distribue este sinal para as demais unidades periféricas (P743). O IED P743 associado ao disjuntor em falha também repassa este sinal por contato para proteções PP/PA (P442) enviarem canal 1 mantido (apenas permissivo) para o terminal remoto. A Figura 2 representa a lógica de envio de permissivo da função de falha de disjuntor para os vãos de LT.

A função 50/62BF está no IED P743 (Unidade Periférica da Proteção de Barras associada ao vão). Na lógica atual, quando ocorre uma falha de disjuntor, esta unidade periférica (87B) envia um sinal de trip para o IED P741 (Unidade Central da Proteção de Barras – 87BB), que distribui esta ordem de trip para as demais unidades periféricas e cada uma comanda a abertura e bloqueio do seu respectivo disjuntor de 230kV. O P743 do vão do disjuntor defeituoso também repassa por contato para as proteções principal e alternada (PP/PA – P442) enviarem DTT (Direct Transfer Trip) mantido para o terminal remoto.

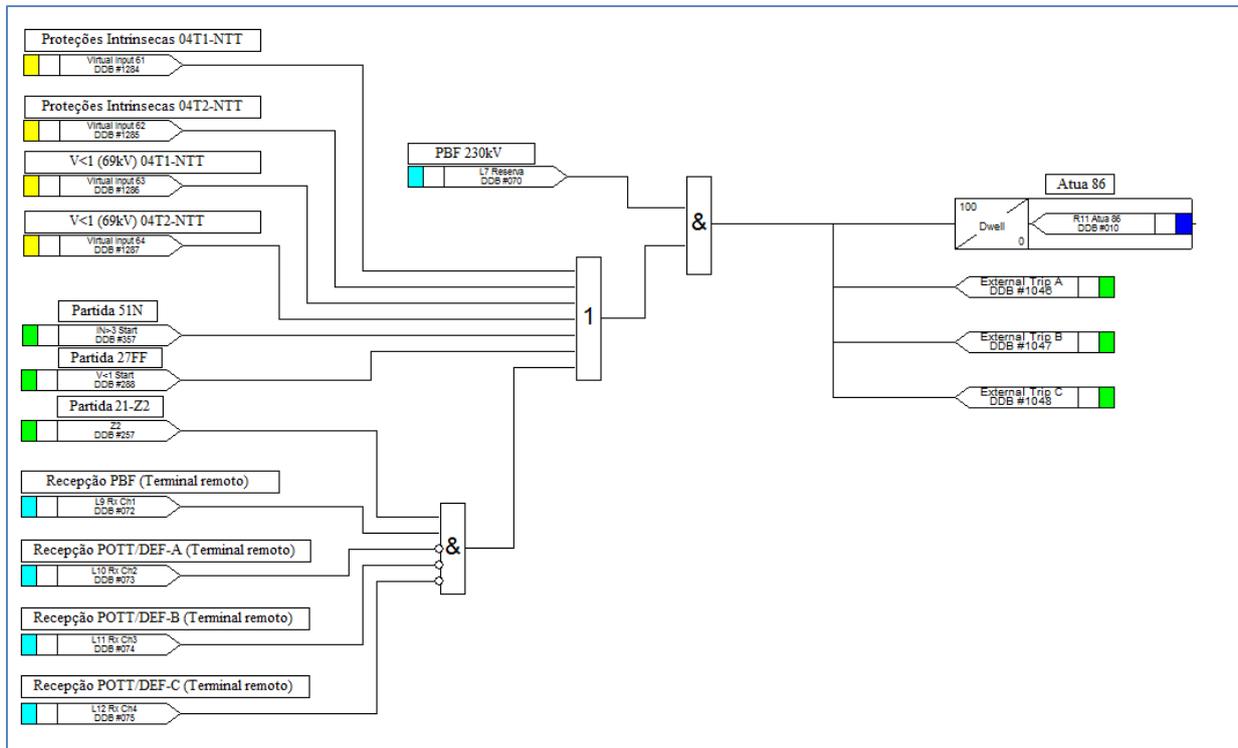
FIGURA 3

A unidade periférica (P743) associada ao vão recebe o sinal permissivo da Unidade Central (P741), através do seu link óptico, e repassa por contato para as proteções PP/PA (P442). Este sinal entra na lógica de trip permissivo do falha de disjuntor. Para o sinal permissivo recebido por teleproteção do terminal remoto (canal 1 mantido), a lógica de trip atua com 21-Z2 ou 67N (DEF). Com o provável reset dos canais 2, 3 e 4, ocorre o bloqueio do fechamento (manual ou automático) do disjuntor. A Figura 3 mostra a lógica de trip 50PBF nos IEDs PP/PA (P442).

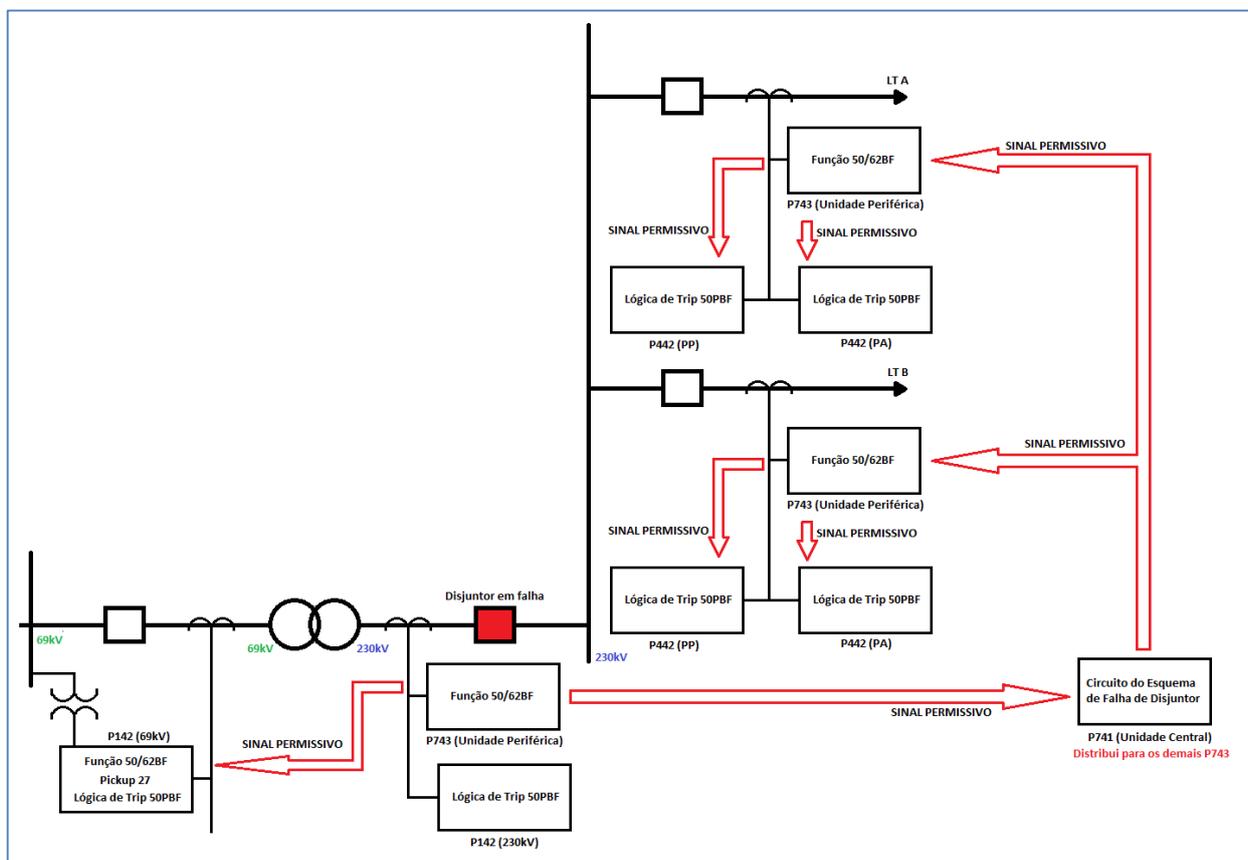
FIGURA 4

As proteções P142-230kV e P142-69kV enviam sinal de goose com as informações de atuação de proteções intrínsecas e do subtenção fase-fase (barra de 69kV), respectivamente, para compor a lógica de trip 50PBF dos vãos de 230kV. A Figura 4 representa a lógica de envio de permissivo da função de falha de disjuntor para os vãos de 230kV dos transformadores.

Para o novo esquema, quando ocorrer uma falha de disjuntor, a unidade periférica envia apenas um sinal permissivo para a Unidade Central (P741), que distribue este sinal para as demais unidades periféricas (P743). O IED P743 associado ao disjuntor em falha também repassa este sinal permissivo por contato para proteção do lado 69kV do transformador (P142) para entrar na lógica de trip 50PBF do lado 69kV.

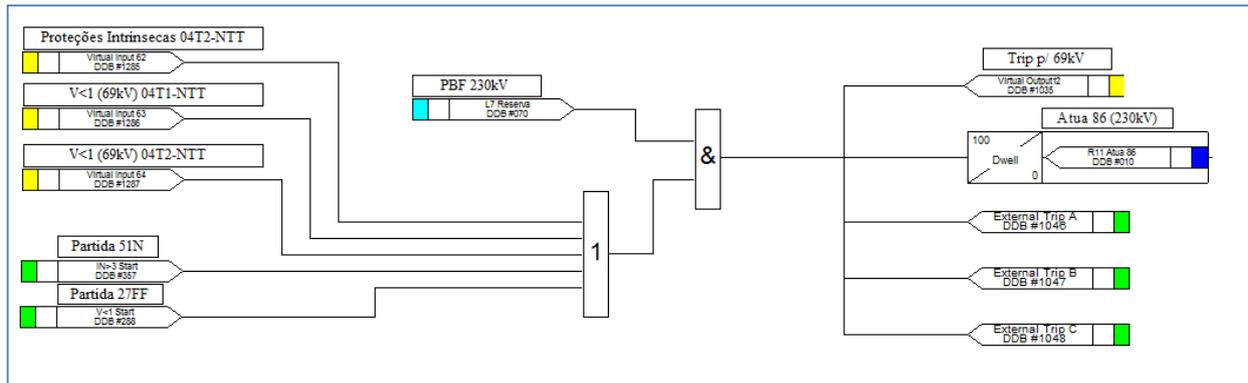
FIGURA 5

A unidade periférica (P743) associada ao vão recebe o sinal permissivo da Unidade Central (P741), através do seu link ótico, e repassa por contato para a proteção do lado 230kV (P142-230kV). Este sinal entra na lógica de trip permissivo do falha de disjuntor. Vale destacar que os sinais de trip do 69kV do transformador já enviam sinal de trip para o lado de 230kV, independente de uma possível recusa de abertura do disjuntor de 69kV, e vice-versa. A Figura 5 mostra a lógica de trip 50PBF na proteção do lado 230kV (P142-230kV) do transformador 04T1-NTT.
